Metallbelastungen der Fließgewässer im ehemaligen Steinkohlenrevier Lugau-Oelsnitz – Ursachen und mögliche Maßnahmen zur Verminderung der Gewässerbelastung

13. Bergbaukonferenz - Engagement und Handlungserfordernisse in Steinkohlenrevieren II

1. Zustand der Fließgewässer im ehem. Revier
2. Ursachen und maßgebliche Quellen der Metallbelastungen
3. Maßnahmen zur Verminderung der Gewässerbelastungen

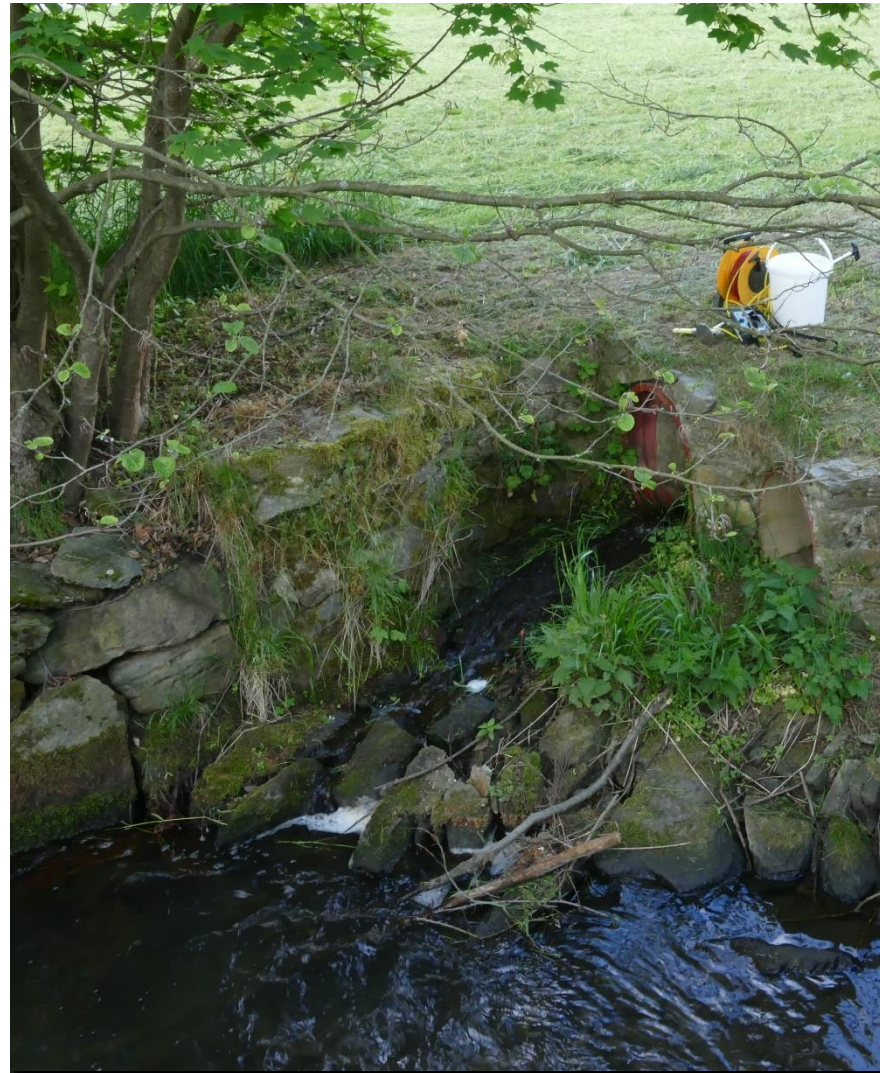
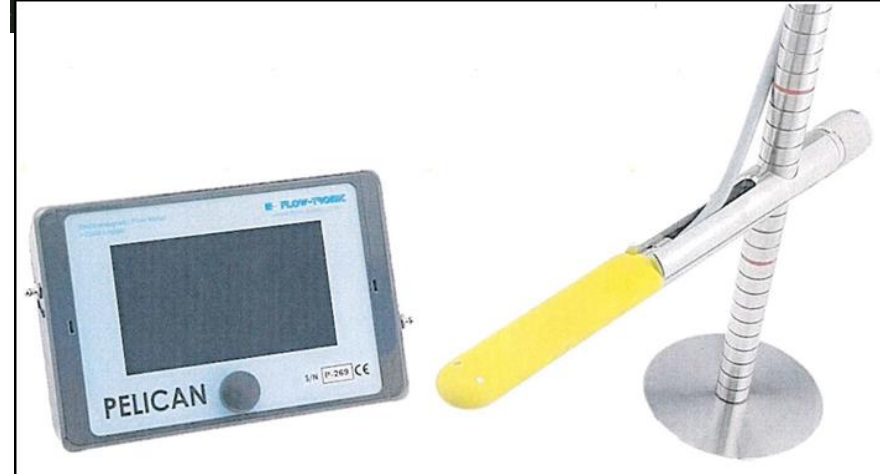
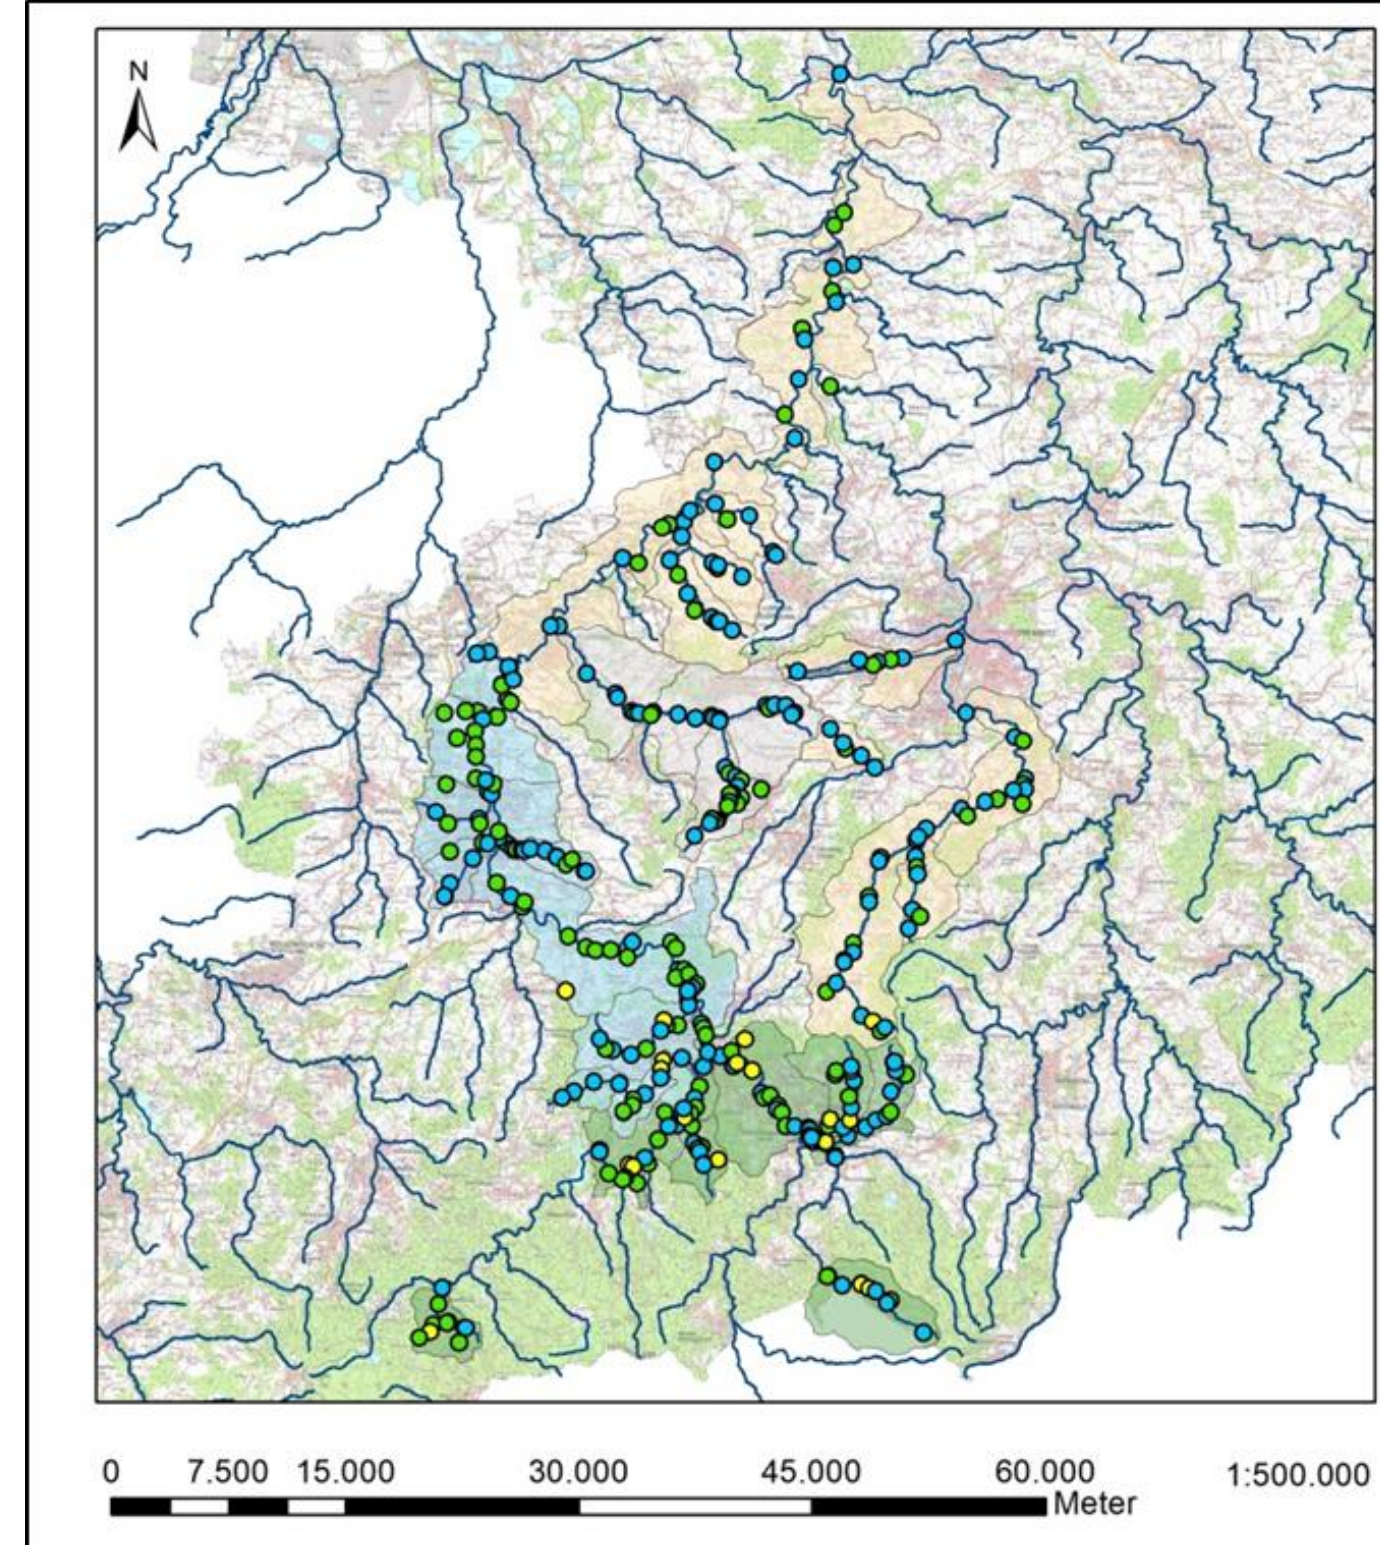
- 3 Stichproben-Kampagnen:
Herbst 2021, Frühling 2022,
Sommer 2022
- Σ 1340 Wasserproben
- Σ 435 Sedimentproben
- vor-Ort-Parameter: pH, elektr.
Leitfähigkeit, Sauerstoffgehalt
und –sättigung, Temp.,
Redoxpotential, Abfluss

Oben links: Frisch Glück Stolln; Unten links: magnetisch-induktiver Durchflussmesser; rechts: Messpunkte im EZG Zwickauer Mulde

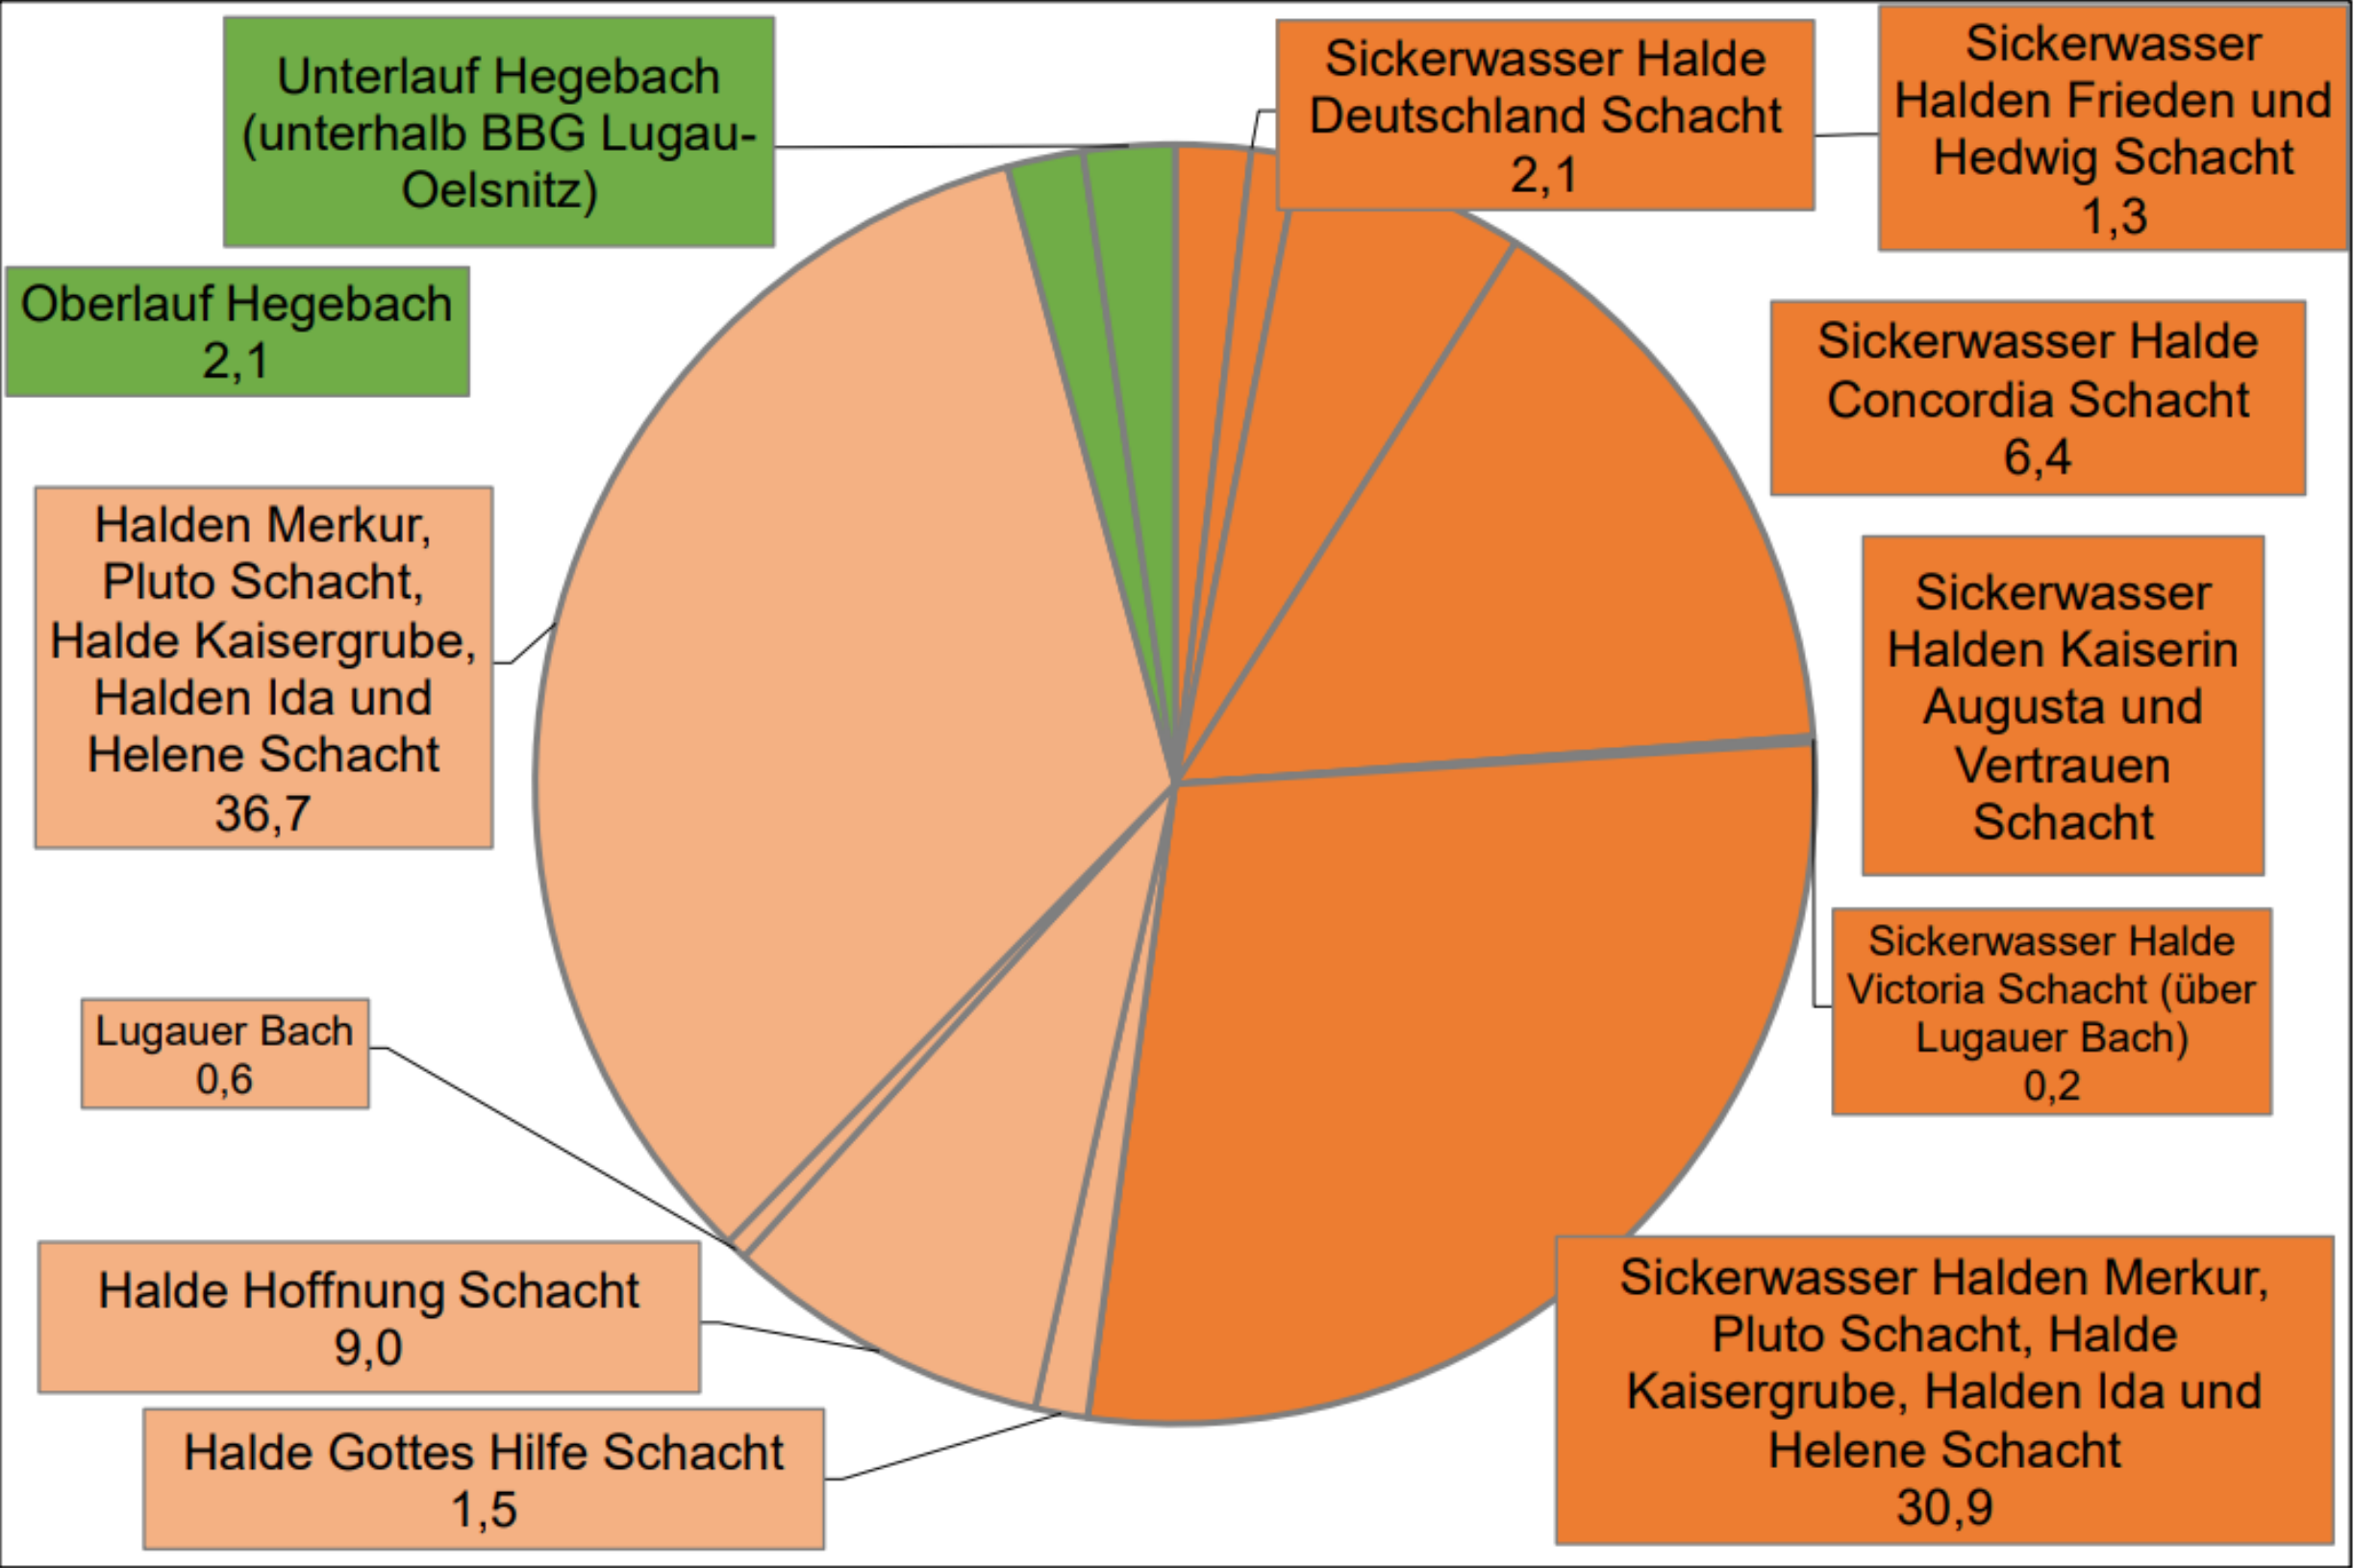
Quellen der Metallbelastungen im Hegebach

Zink

- 12-fache Überschreitung der Umweltqualitätsnorm (UQN)
- Natürliche Hintergrundkonzentration (HGK) liegt unterhalb der UQN
- Etwas Zink-Rückhalt von ca. 10 % im Gewässer

Eintrag aus Oberlieger-OWK	diffuse Quellen ohne Bergbaubezug
Punktquellen mit Bergbaubezug	Geogen
diffuse Quellen mit Bergbaubezug	Rückhalt im OWK
Zuflüsse ohne Bergbaubezug

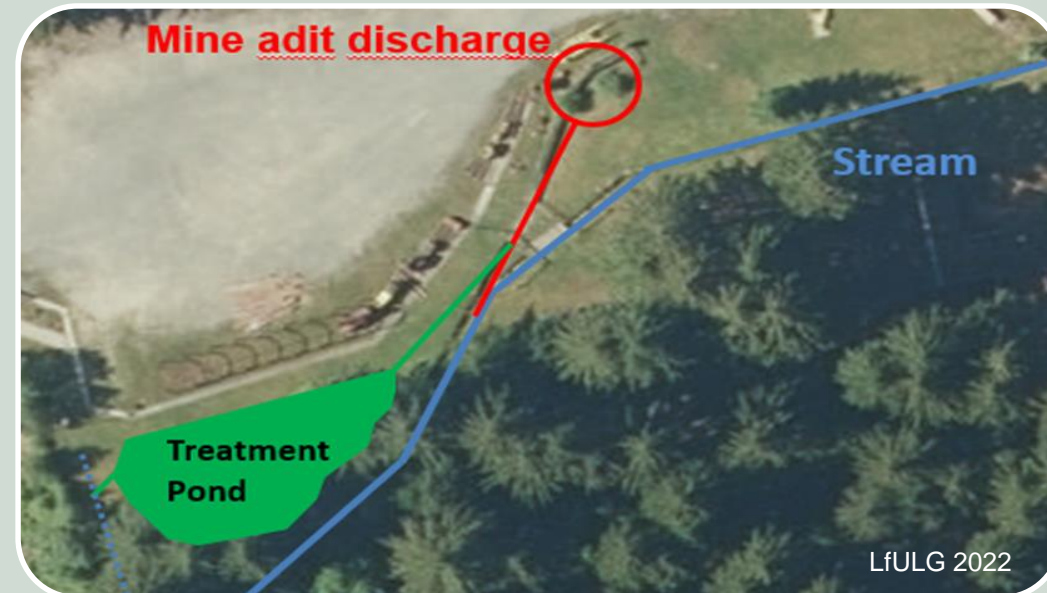
Demonstrationsanlage naturbasierte Wasserbehandlung

St. Christoph Stolln, Breitenbrunn

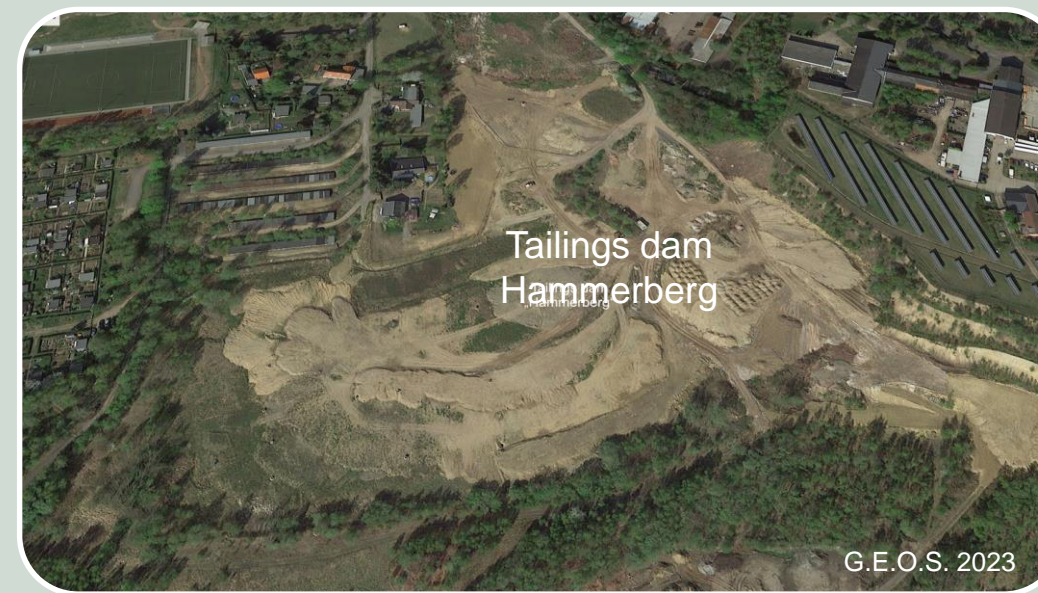
MindMontan

Spülhalde Hammerberg, Freiberg

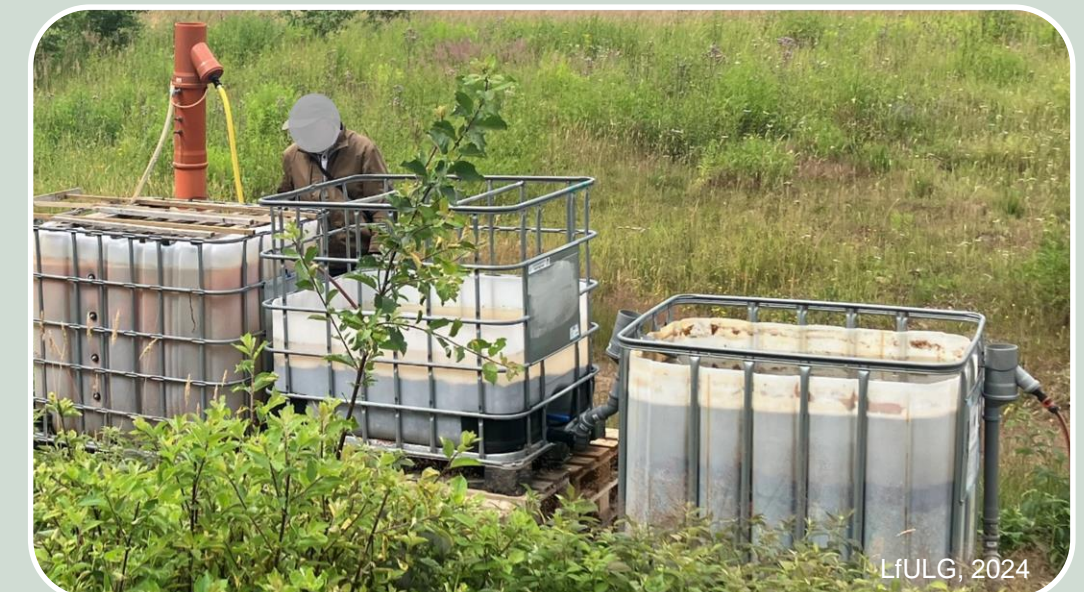
TERZinn II

Spülhalden Ehrenfriedersdorf
