Altstandort ehemaliger Martin – Hoop – Schacht IV – Übersicht vorliegender Erkundungsergebnisse

Schalltechnische Berechnungen zum Bebauungsplan "Plattenwerk / ehemaliger Schacht IV"

Empfehlungen zur Bewältigung artenschutzrechtlicher Konflikte Bebauungsplan "Plattenwerk / ehem. Schacht IV"

**Artschutzgutachten zur geplanten Umnutzung
eines ehemaligen Industriegeländes sowie zum
geplanten Abriss von Gebäuden auf einem
Schacht-Gelände in Pöhlau (Zwickau)**

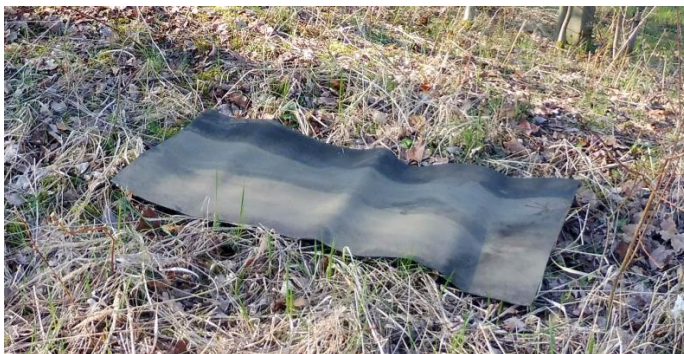
Abbildung 3: Künstliches Tagesversteck zum Nachweis ruhender Reptilien

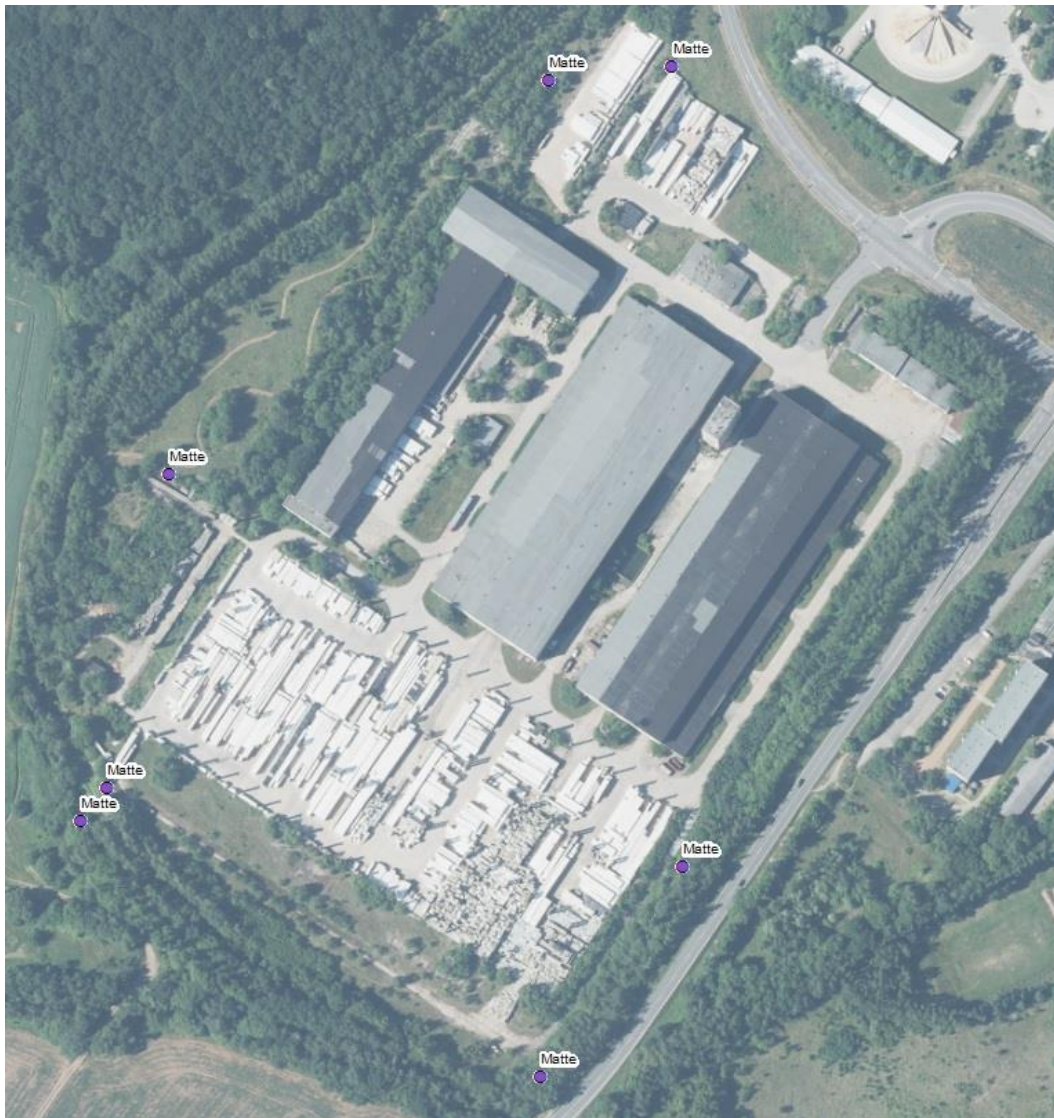
Abbildung 4: Lage der Tagesverstecke („Matten“)

Zusätzlich wurden bereits vorhandene, länger liegende Versteckmöglichkeiten (abgelegte Gummimatten o.ä., Steine, Totholz) gezielt abgesucht. Im Verlauf des Kartierzeitraums wurde die Auswahl der Untersuchungsflächen der Vegetationsentwicklung angepasst. Die künstlichen Verstecke wurden bei jeder Kartierung kontrolliert.

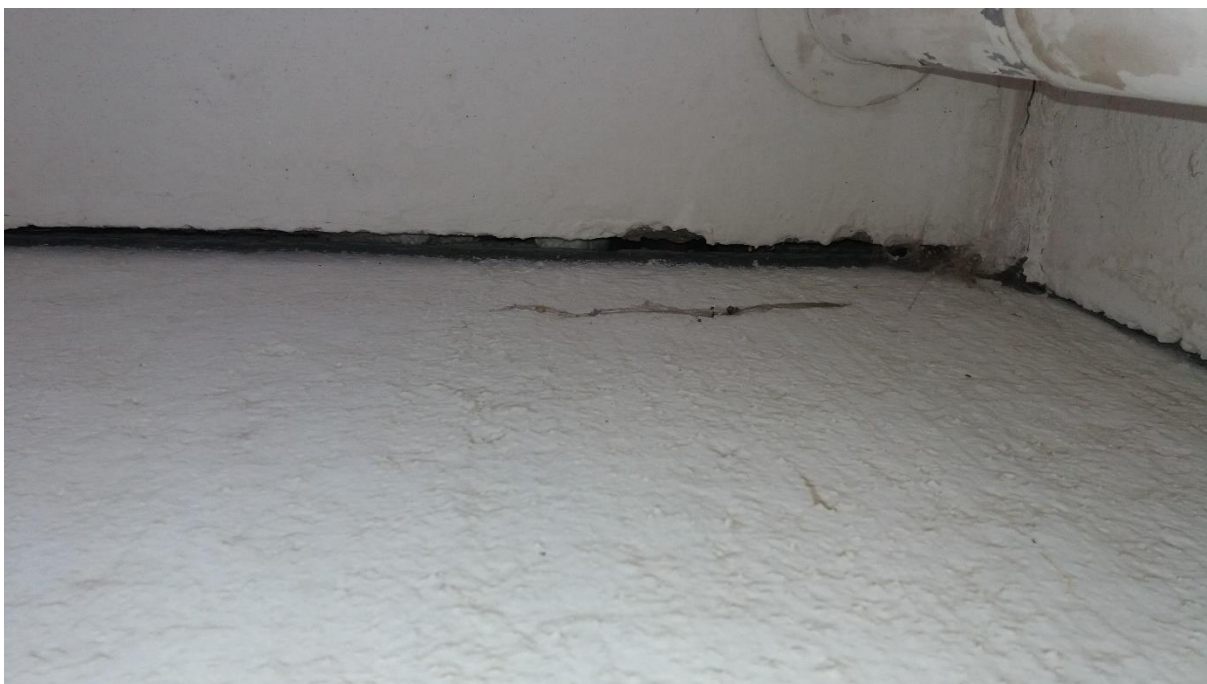
Abbildung 6: Teil einer Balkondeckenspalte

hinter den Platten sowie in den Deckenspalten der Balkone geeignete Hangplätze für Fledermäuse. Zugang zu den Hangplätzen hinter den Platten bieten die Spalten zwischen den Platten. Neben dem Plattenbau befindet sich ein Gebäude, das ursprünglich als Hotel geplant war, doch nie fertig gestellt wurde und sich noch im Rohbauzustand befindet. Auf Grund dessen ist es ebenfalls, samt Keller, für Fledermäuse zugänglich, der als Winterquartier dienen könnte. Des Weiteren befinden sich zwei weitere größere Gebäude (Haus 1 und 2) sowie mehrere kleine Gebäude (kleine Lagerhalle, Trafohäuser, etc.) auf dem Gelände, die ebenfalls als Quartiere geeignet sind.

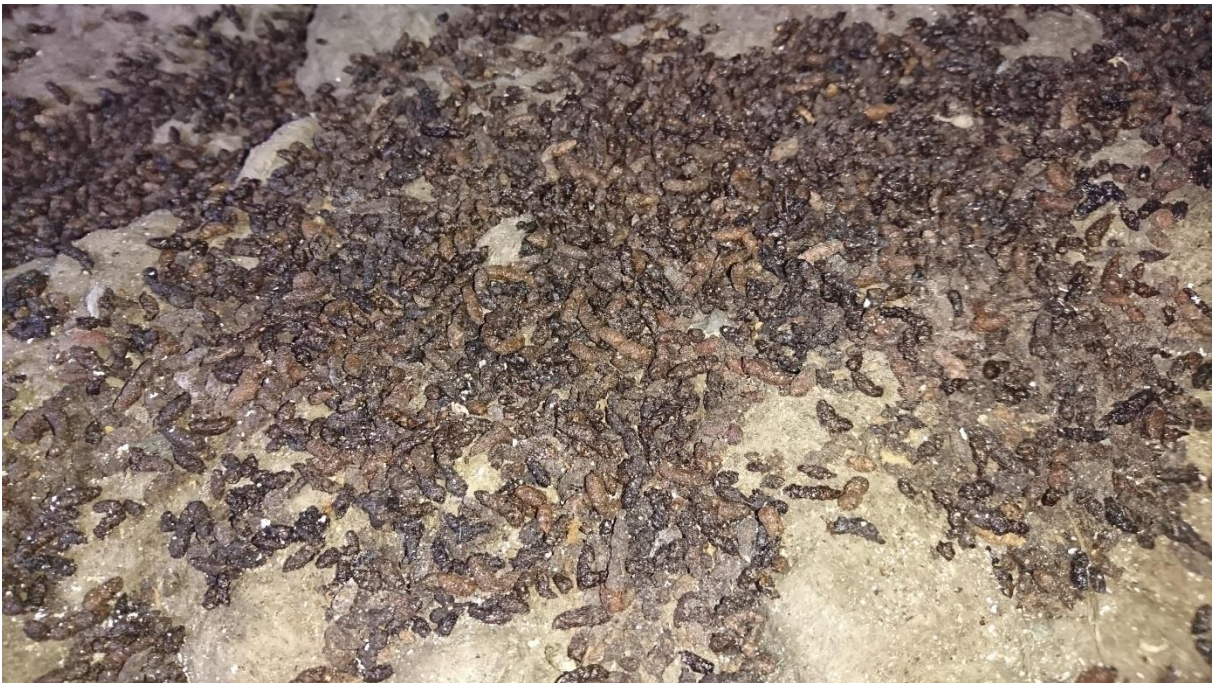
Abbildung 8: Fledermauskot im Trepelraum

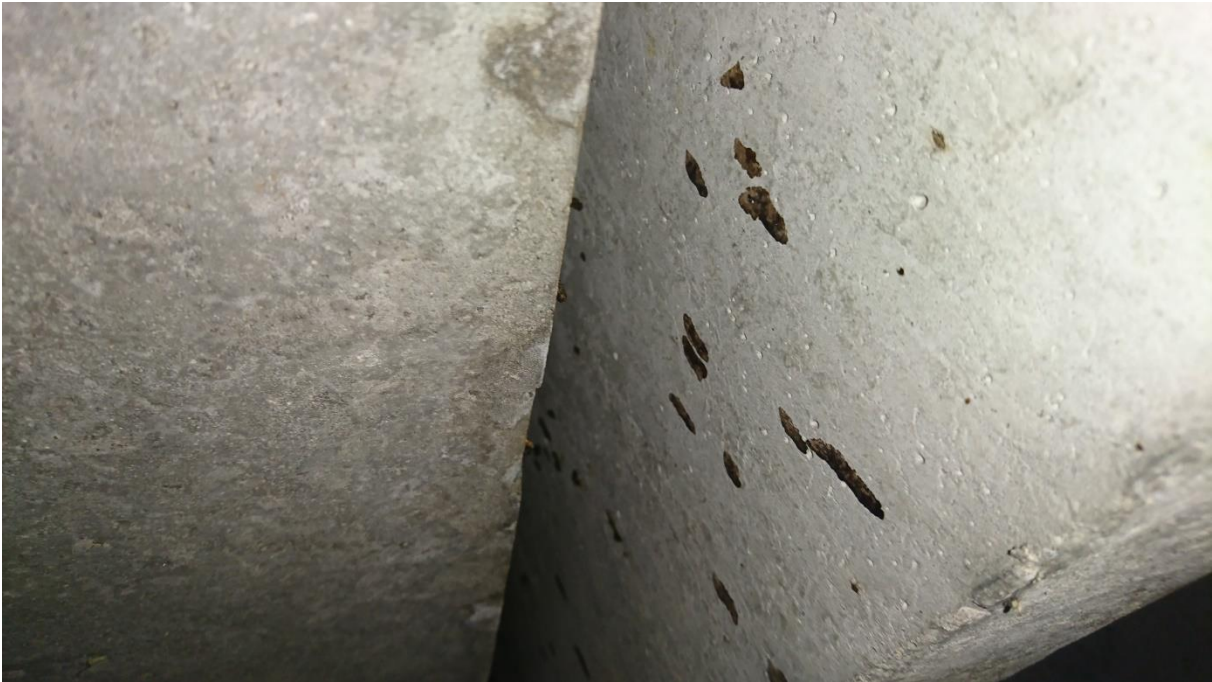
Abbildung 9: Fledermauskot zwischen Deckenplattenspalten

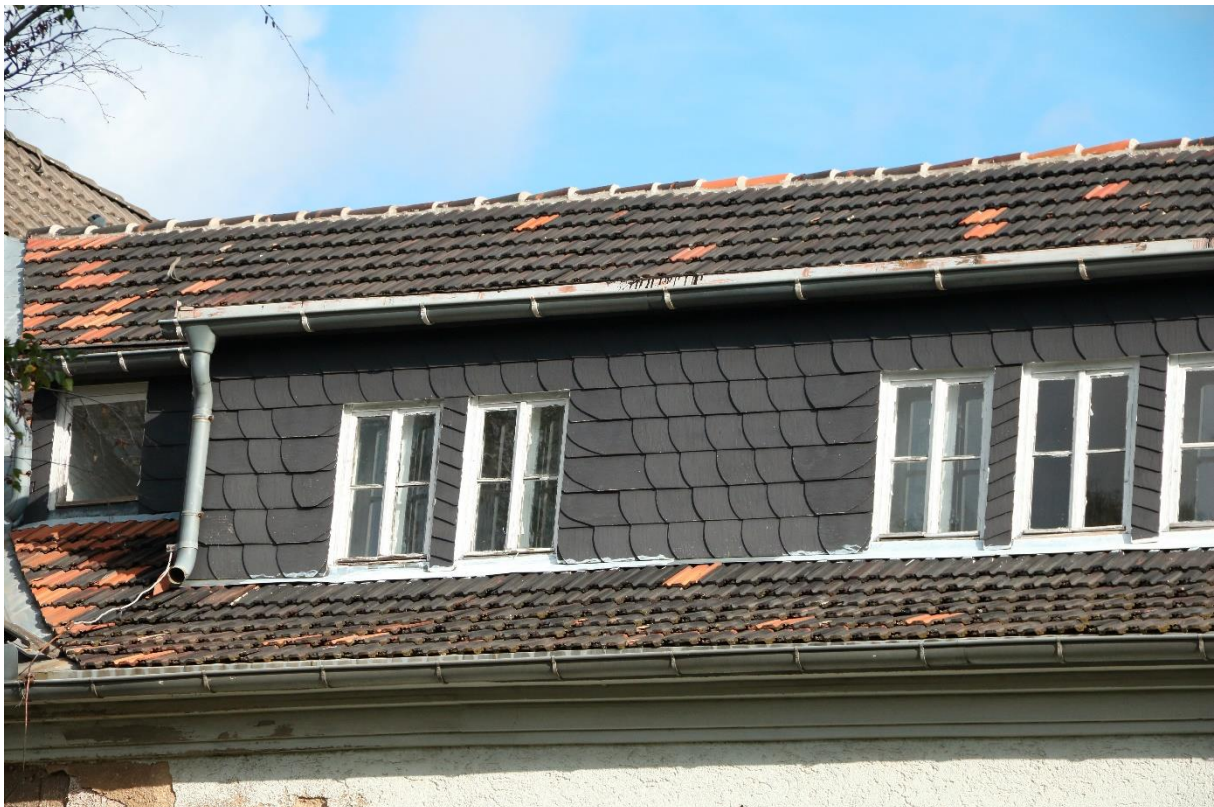
Abbildung 12: Fassadenverkleidung an Haus 1

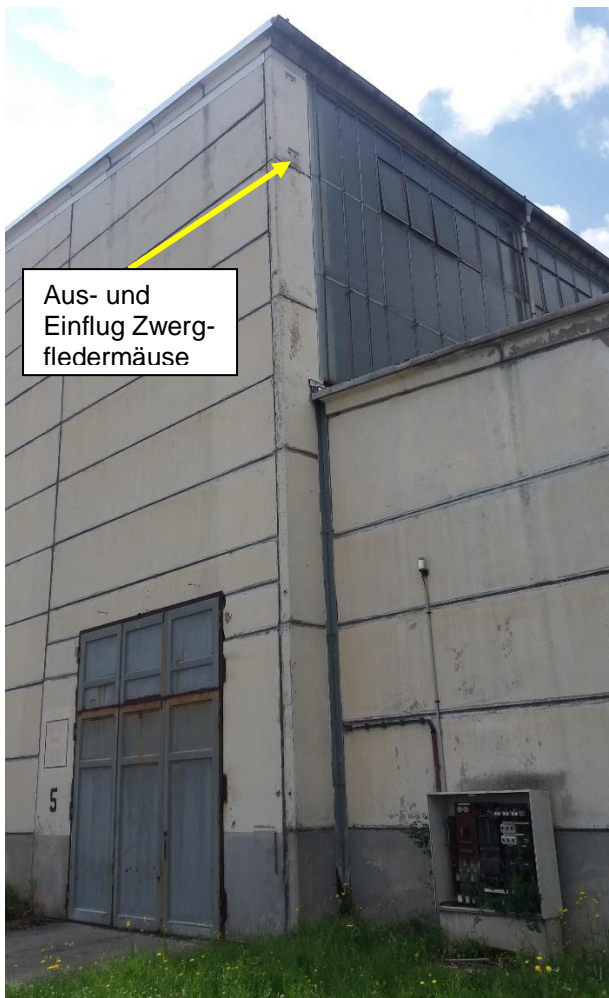
Abbildung 16: Lage Wochenstubenquartier Zwergfledermaus

Im Zuge der Begehungen wurde auf dem ehemaligen Industriegelände an der Lagerhalle 2 an der nördlichen Ecke ein Quartier der Zwergfledermaus festgestellt. Aus- und eingeflogen wurde über ein Loch im Mauerwerk mit einem Durchmesser von ca. 5 cm. Der Hangplatz der Tiere befand sich zwischen Außenwand und einer Betonsäule im Inneren der Lagerhalle, sodass das Quartier von innen nicht einsehbar war. Um die Art des Quartiers zu überprüfen, wurde am 20.07.2019 ein Netzfang als Abfang des Zwergfledermaus-Quartiers mit Hilfe einer Reuse durchgeführt. Dabei konnte ein Zwergfledermaus-Jungtier gefangen werden, womit nachgewiesen wurde, dass es sich um ein Wochenstubenquartier handelt. Weitere Tiere wurden bei dem Abfang nicht gefangen. Die meisten Tiere sind auf Grund der Störung durch die Reuse am eigentlichen Ausflugbereich über den Innenraum der Lagerhalle ausgeflogen.

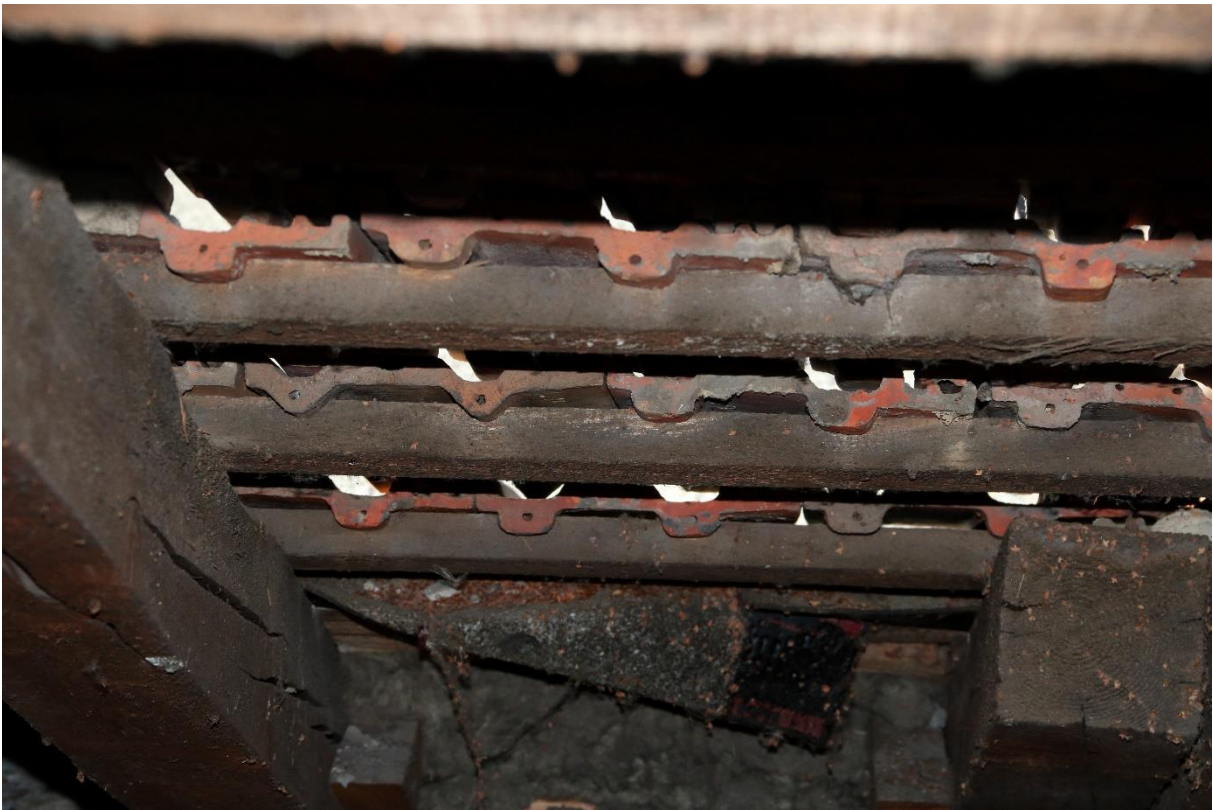
Abbildung 19: Zugangsmöglichkeit für Fledermäuse zum Dachraum
